Gullmyra Boligsameie

GULLMYRA BOLIGSAMEIE VANNLEKKASJER I P-KJELLERE

Revisjon **0**
Dato **14.11.2014**
Utført av **Kristofer Akre Aarnes**
Kontrollert av **Geir Terkelsen**
Godkjent av **Geir Terkelsen**
Beskrivelse **Vurdering av vannlekkasjer og forslag til utbedring**

Ref. 1350006101

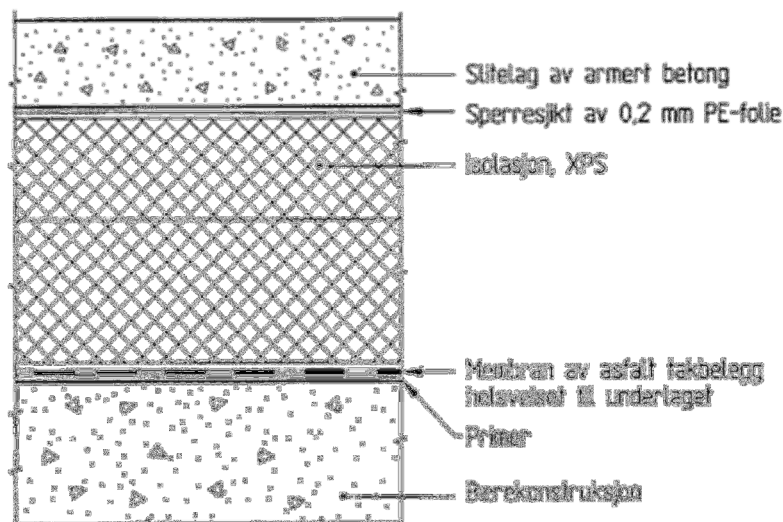
Figur 4: Oppbygging av G1U og G3U, [SINTEF 525.307 fig 32a]

For G1U, området mellom de to byggene, renner det en del vann inn. Det er stedvis montert opp takrenner i taket langs elementskjøtene. Over dette området ligger det et bygg med boder og et søppelrom. Det renner ikke vann inn under disse rommene. Befaring på oversiden viser at membranen som ligger over dekke er ødelagt i overgangen til terreng. Her er det opplyst om at det kjøres søppelbiler. Vannet har derfor fri vei ned til betongen og elementskjøtene.

Den forventede tekniske levealderen til membranen er utløpt (20-30 år). Vannlekkasjene og hovedkilden befinner seg i hovedsak i dette området der søppelbilen har kjørt, på østsiden langs yt- tervegg.

- Asfalt og blomster-/grøntbed fjernes og det stripes helt ned til betongelementene.
- Sjøpølse blir stående.
- Det nye dekket bør bygges opp iht SINTEF 525.307 fig 32a, se Figur 4 under.

- Asfaltmembran helsettes til underlaget.
- Alle beslag på tilstøtende boder og bygg fjernes slik at membranen kan brettes min 100-150 mm opp på veggene. Nye beslag legges over.

- Over membranen legges min. 50 mm XPS isolasjon (helst 100 mm hvis mulig) på det høyeste og isolasjonen skråkuttet for å lage fall 1:100 mot terreng. XPS isolasjonen må være av typen som tåler vekten til søppelbiler i området der de kjører. Sperresjikt legges over isolasjonen og et slitelag med armert betong. Over betongen bør det legges et overflatesjikt og kan godt være asfalt hvis ønskelig.
